ANEXO FOTOGRAFICO

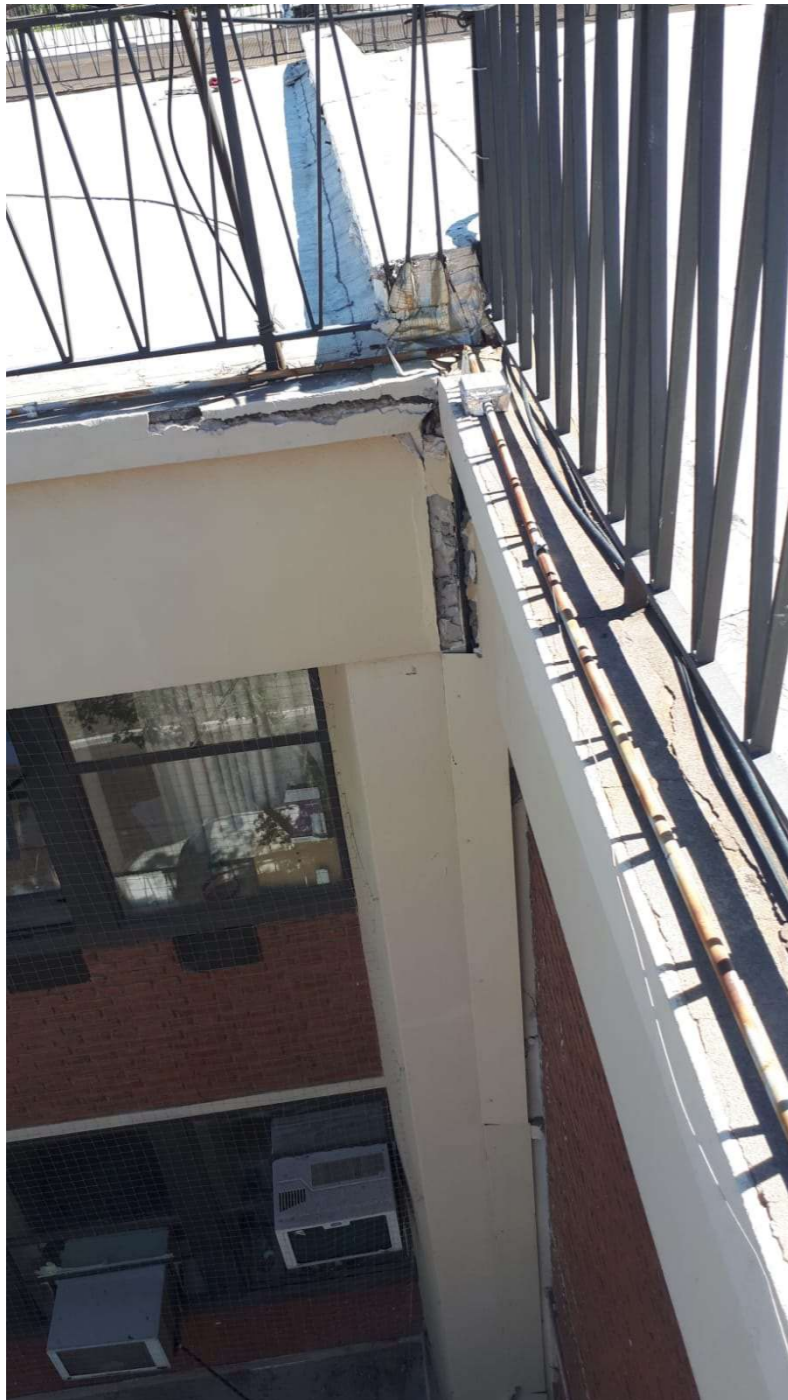
FOTOGRAFÍA 1.-

**Junta Sísmica Vertical
en Terraza SO de planta primera
a realizar con membrana de PVC-P**

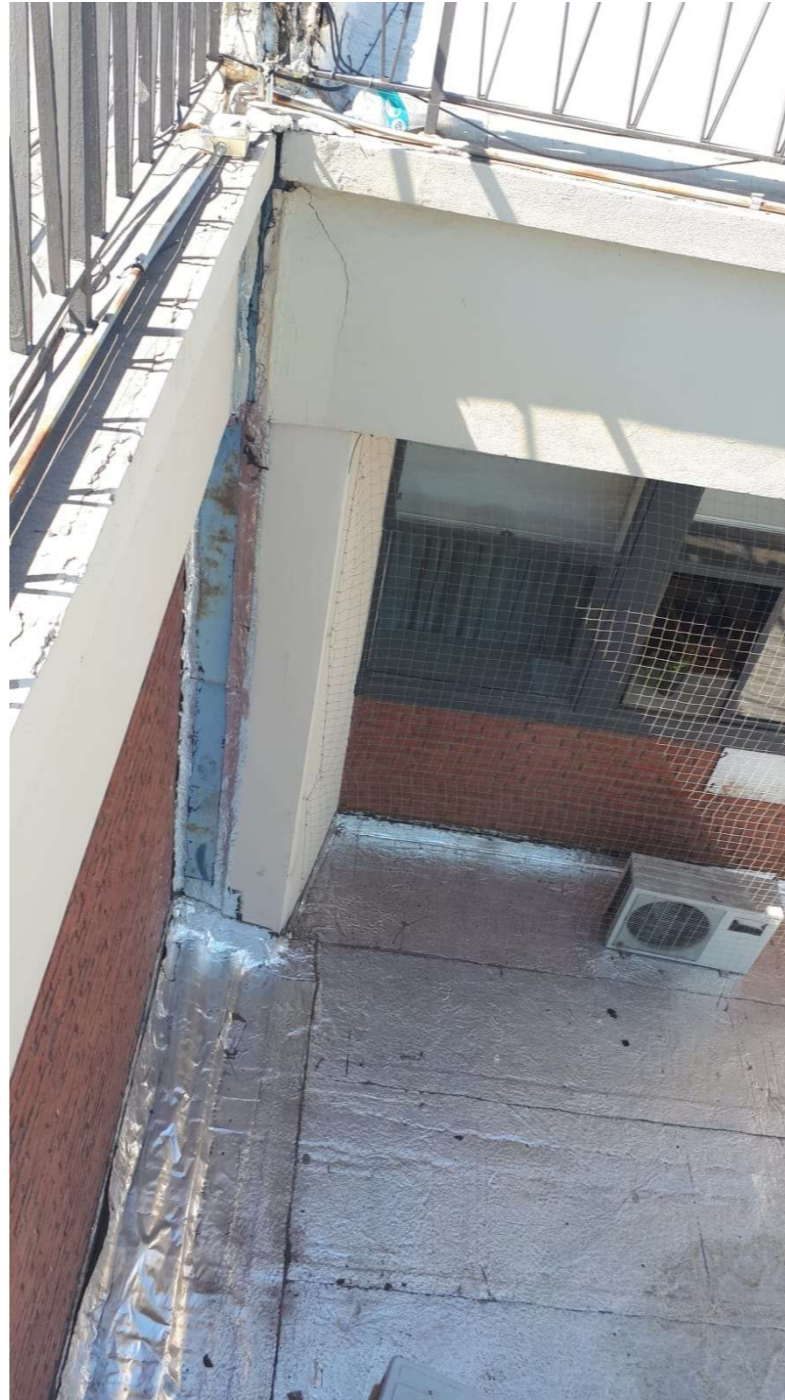
FOTOGRAFÍA 2.-

**Junta Sísmica Vertical
en Terraza NO de planta segunda
a realizar con membrana de PVC-P**

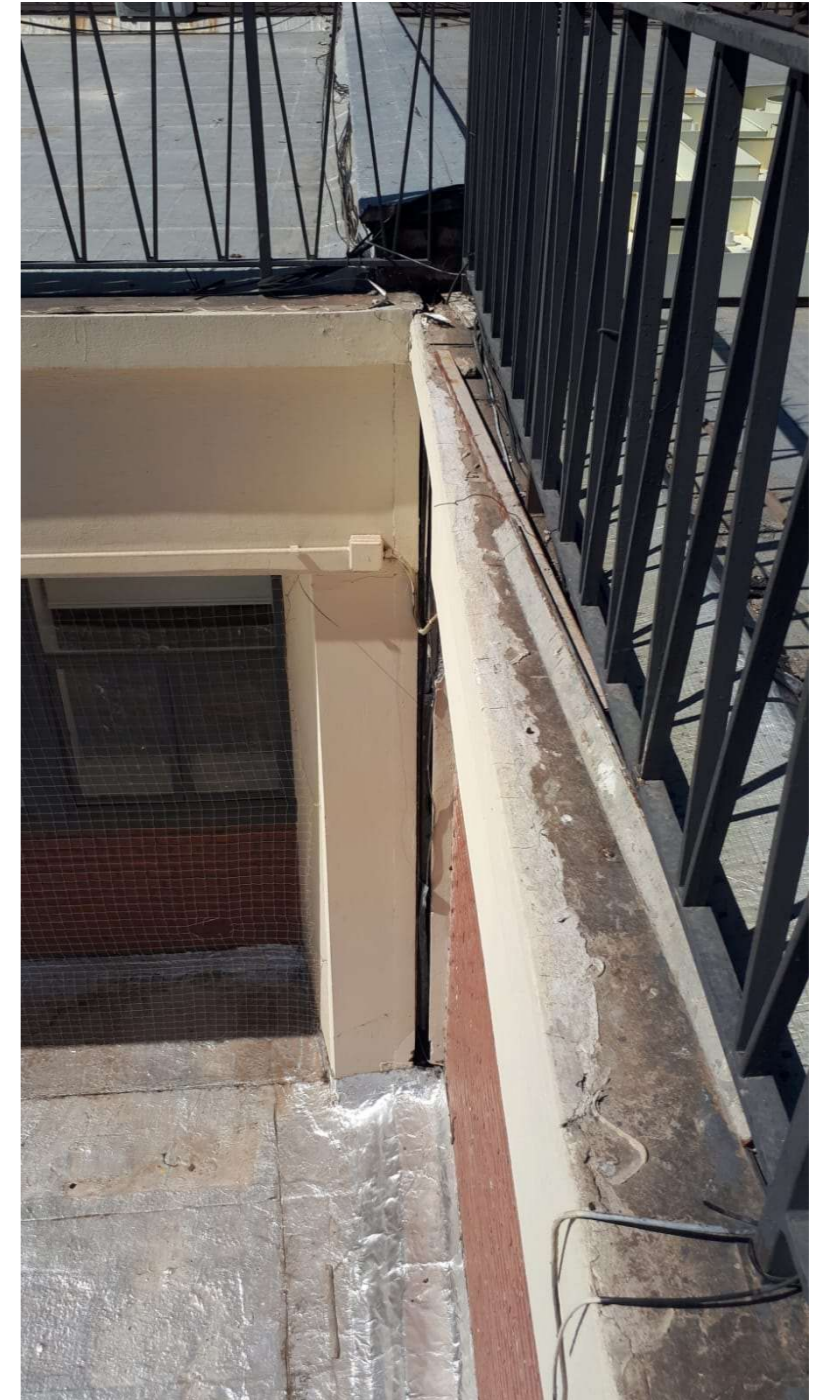
FOTOGRAFÍA 3.-

**Junta Sísmica Vertical
en Terraza NE de planta segunda
a realizar con membrana de PVC-P**

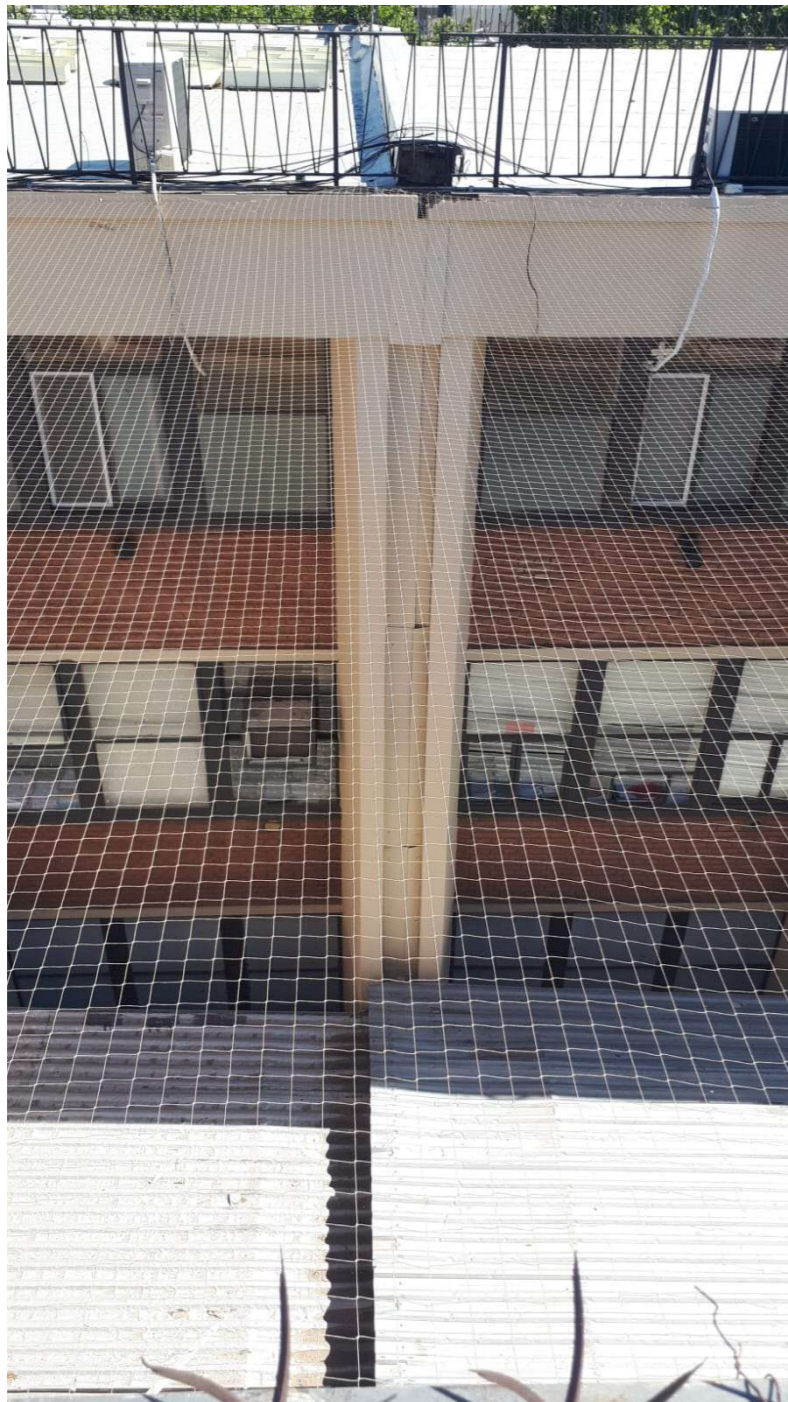
FOTOGRAFÍA 4.-

**Junta Sísmica Vertical
en Patio ESTE al Norte
a realizar con Chapas Galvanizadas**

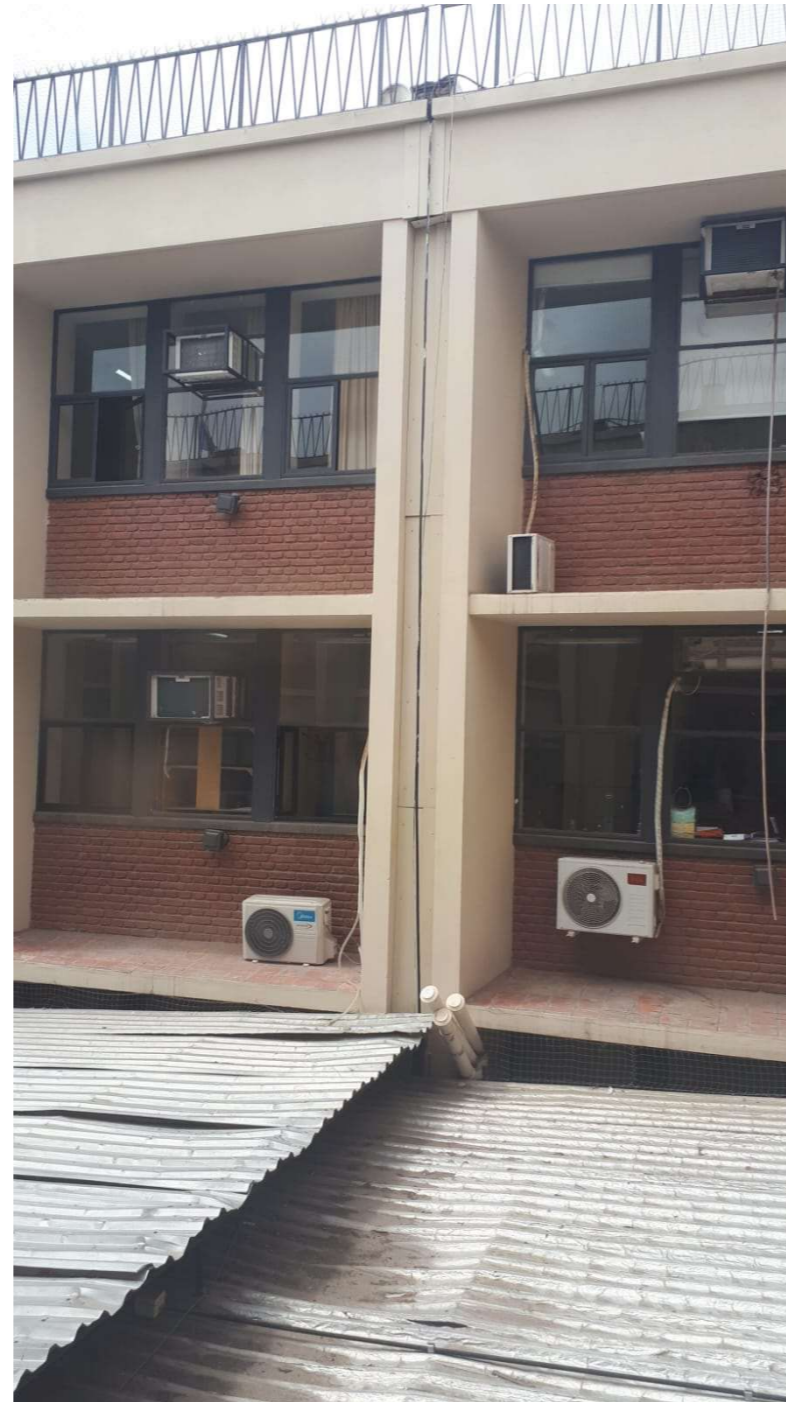
FOTOGRAFÍA 5.-

**Junta Sísmica Vertical
en Patio ESTE al Sur
a realizar con Chapas Galvanizadas**

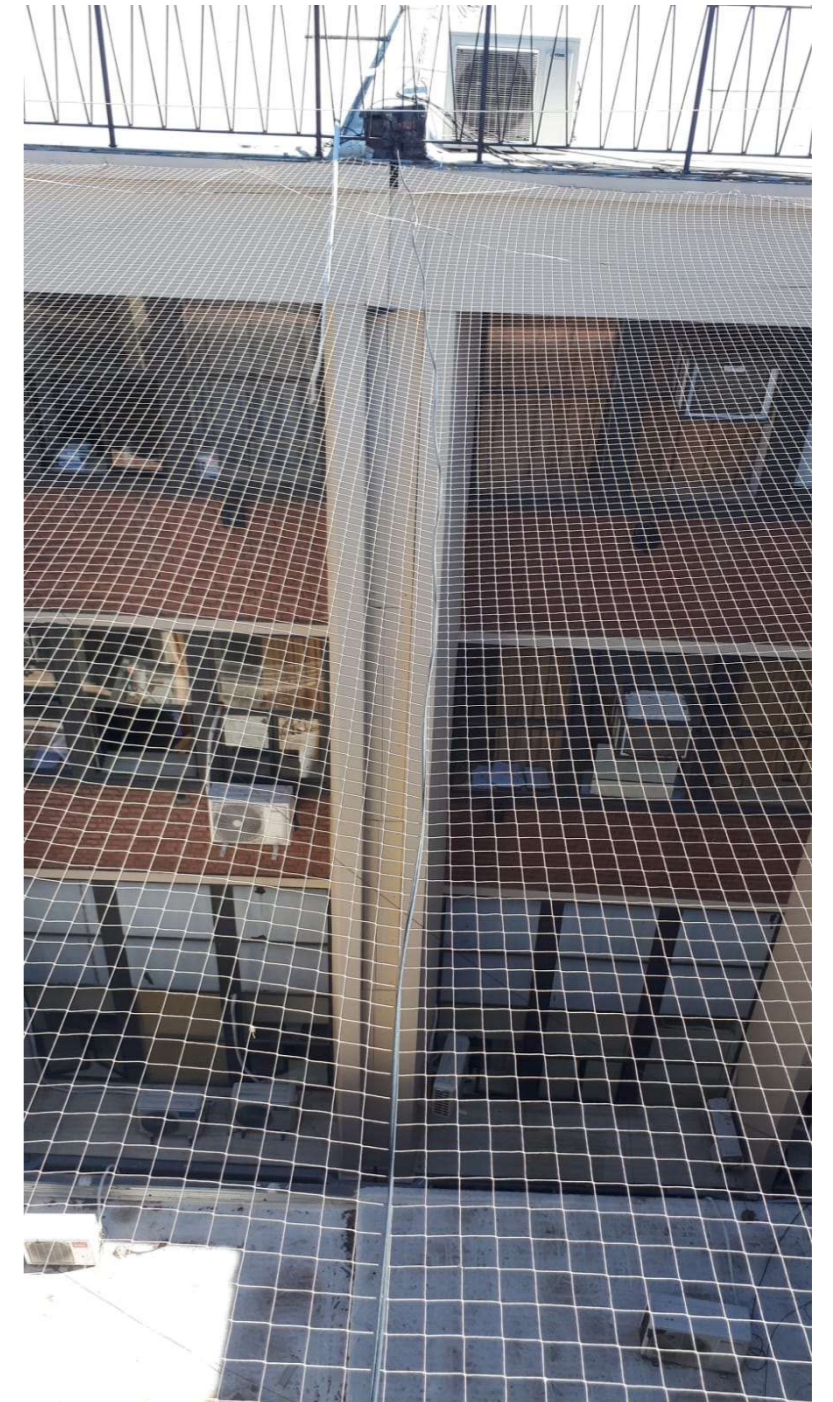
FOTOGRAFÍA 6.-

**Junta Sísmica Vertical
en Patio OESTE al Norte
a realizar con Chapas Galvanizadas**

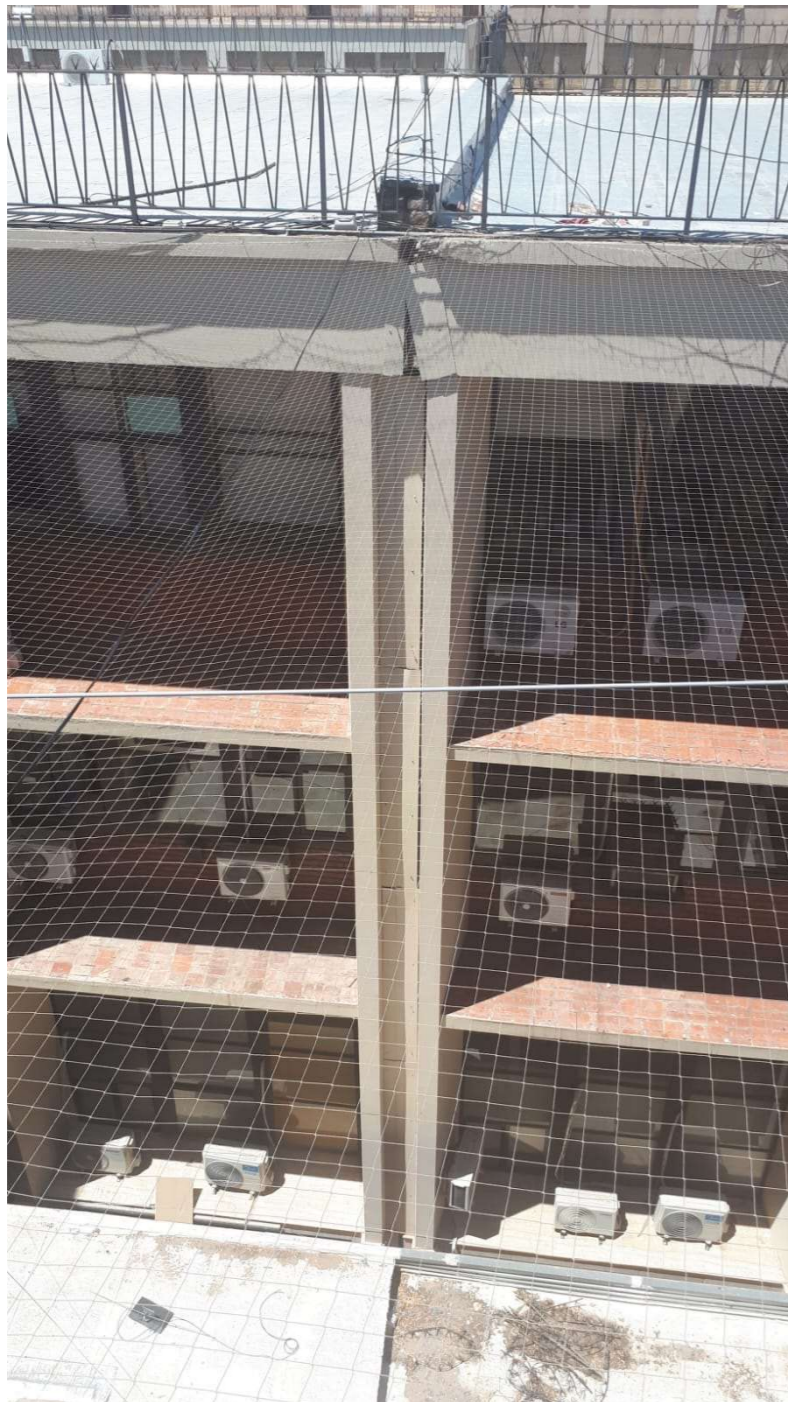
FOTOGRAFÍA 7.-

**Junta Sísmica Vertical
en Patio OESTE al Sur
a realizar con Chapas Galvanizadas**

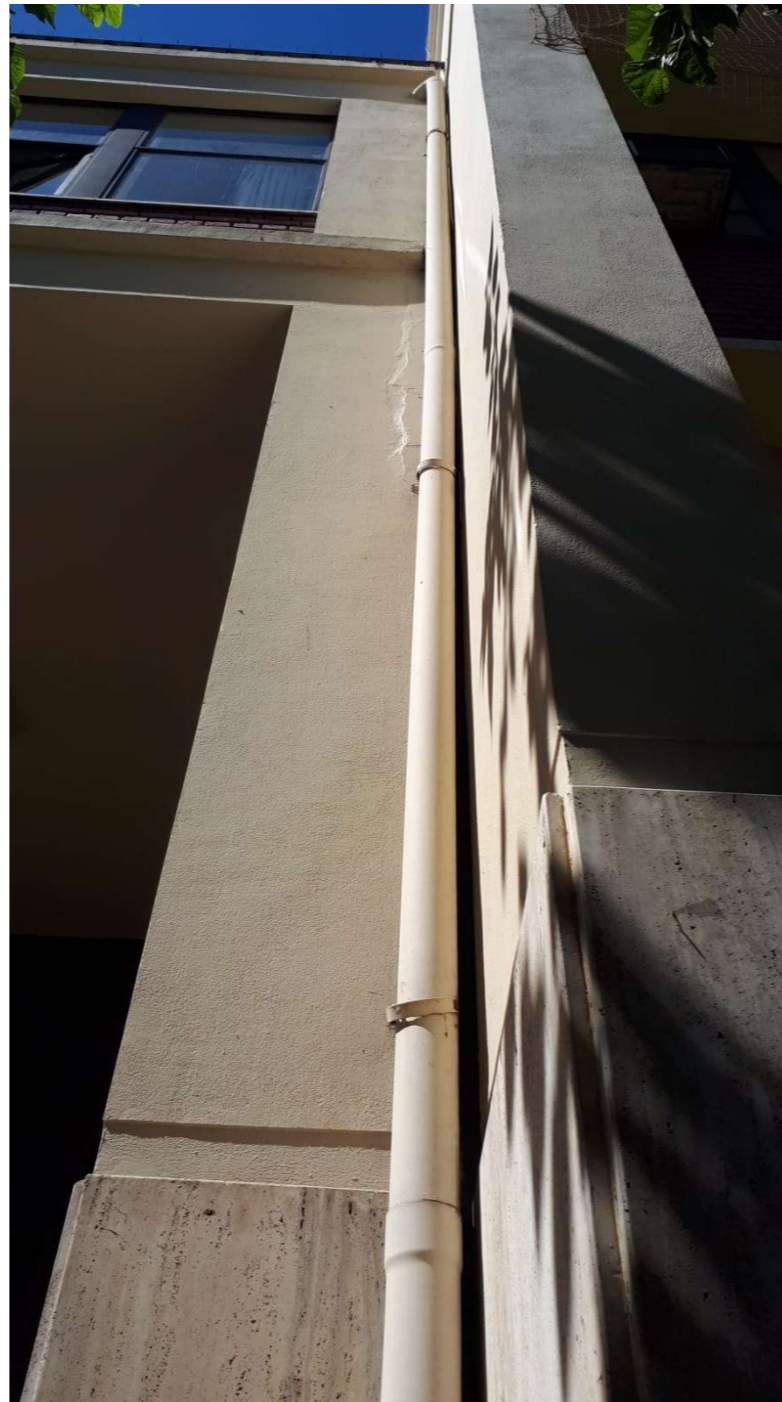
FOTOGRAFÍA 8.-

**Junta Sísmica Vertical
en Fachada NORTE al Este
a realizar con Chapa Galvanizada y Masilla Elástica**

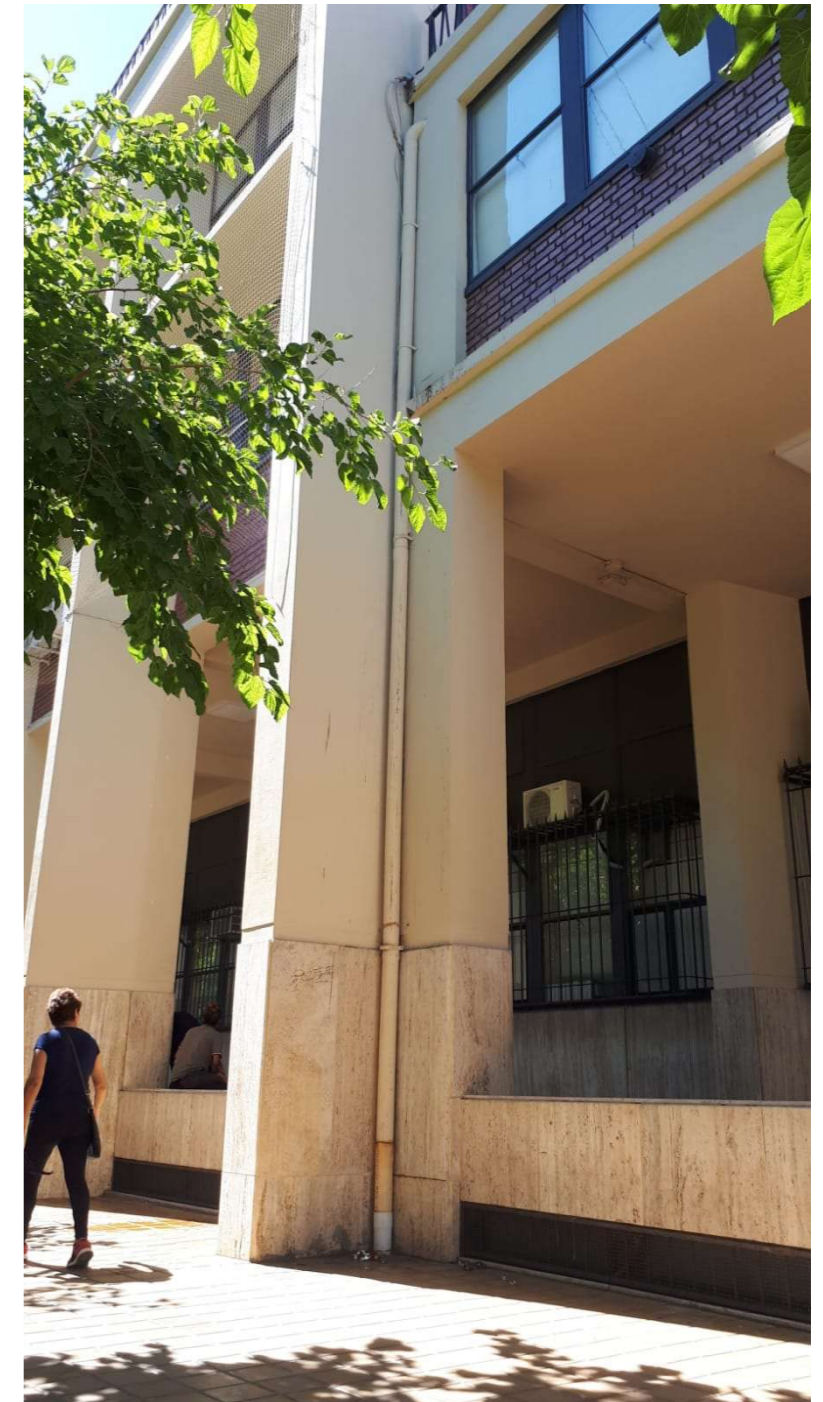
FOTOGRAFÍA 9.-

**Junta Sísmica Vertical
en Fachada NORTE al Oeste
a realizar con Chapa Galvanizada y Masilla Elástica**

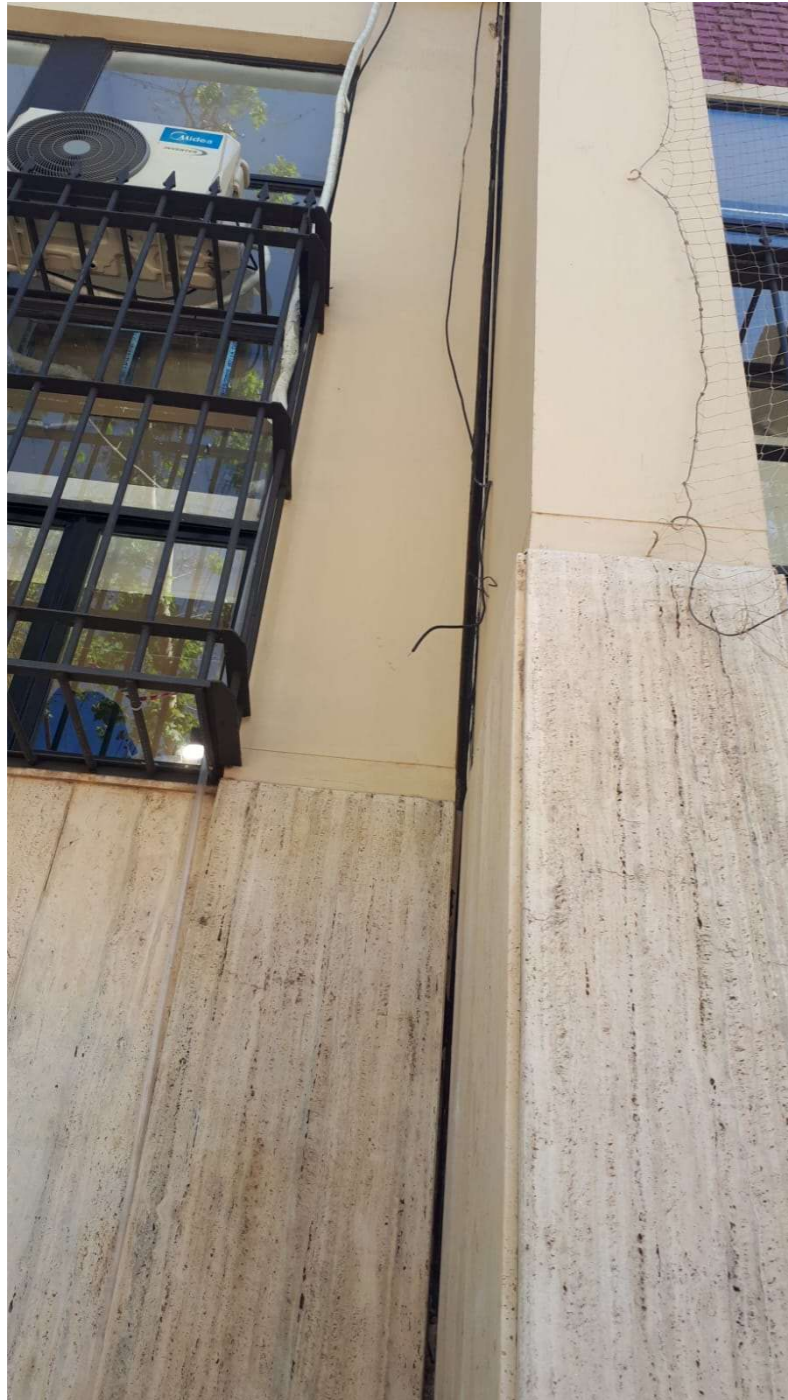
FOTOGRAFÍA 10.-

**Junta Sísmica Vertical
en Fachada SUR al Oeste
a realizar con Chapa Galvanizada y Masilla Elástica**

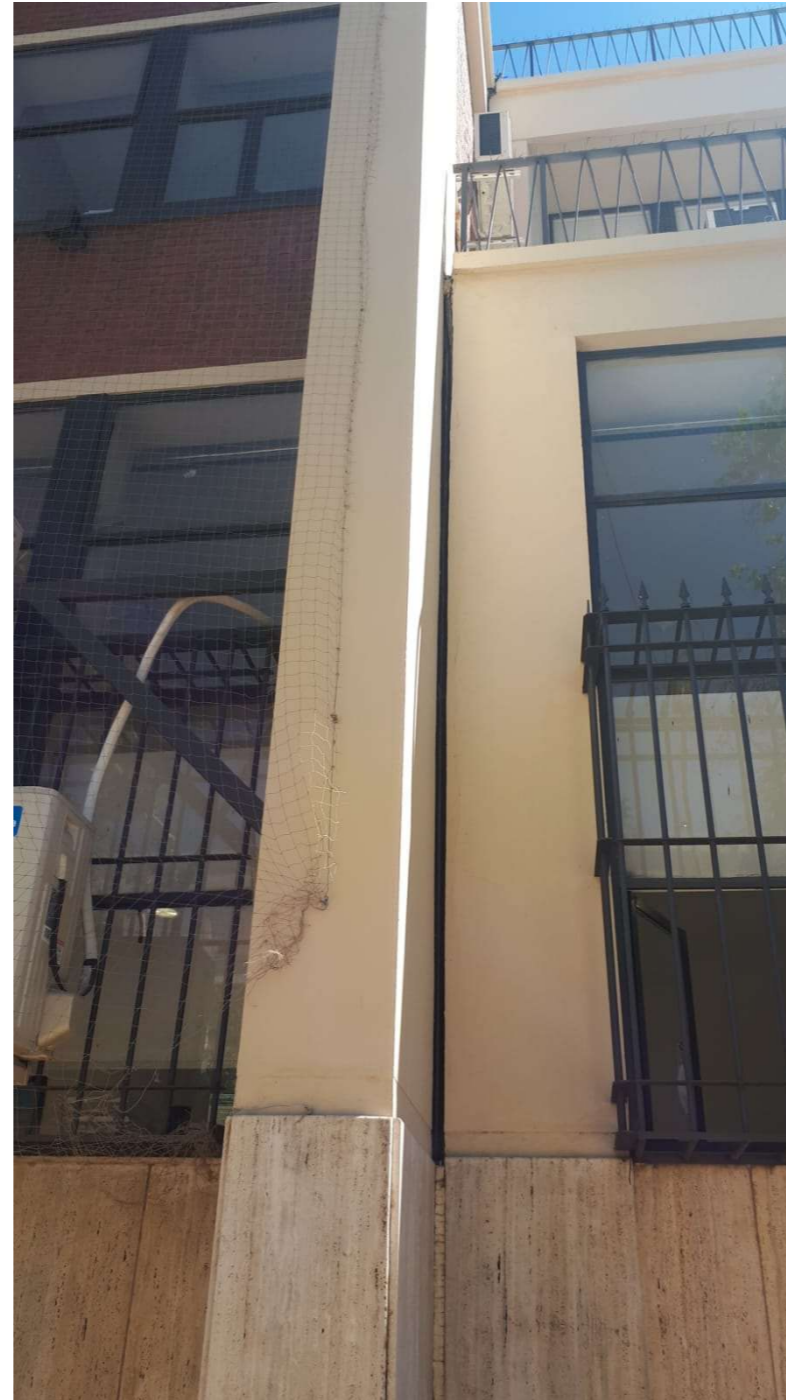
FOTOGRAFÍA 11.-

**Junta Sísmica Vertical
en Fachada SUR al Este
a realizar con Chapa Galvanizada y Masilla Elástica**

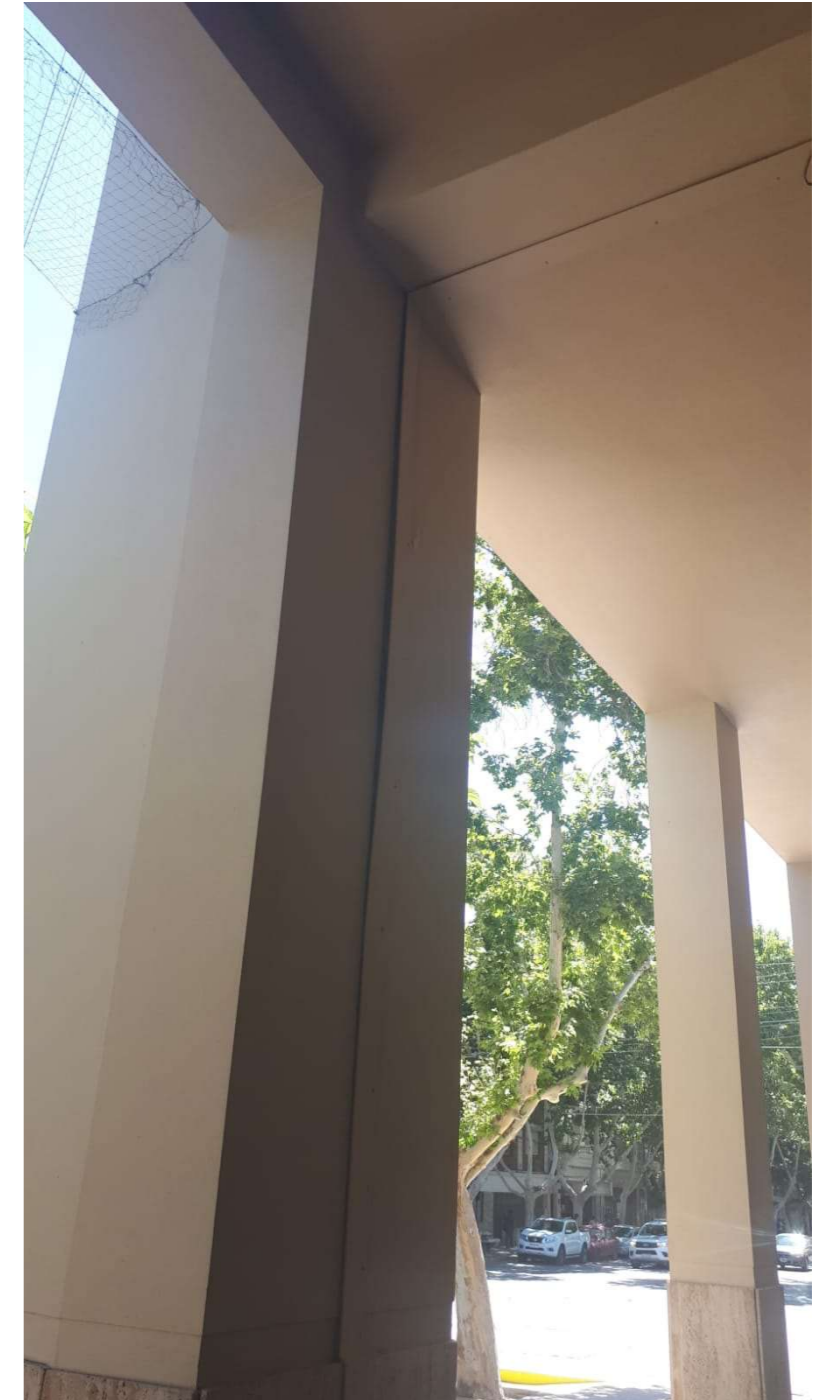
FOTOGRAFÍA 12.-

**Junta Sísmica Vertical
en Fachada NORTE (Recova)
a realizar con Masilla Elástica**

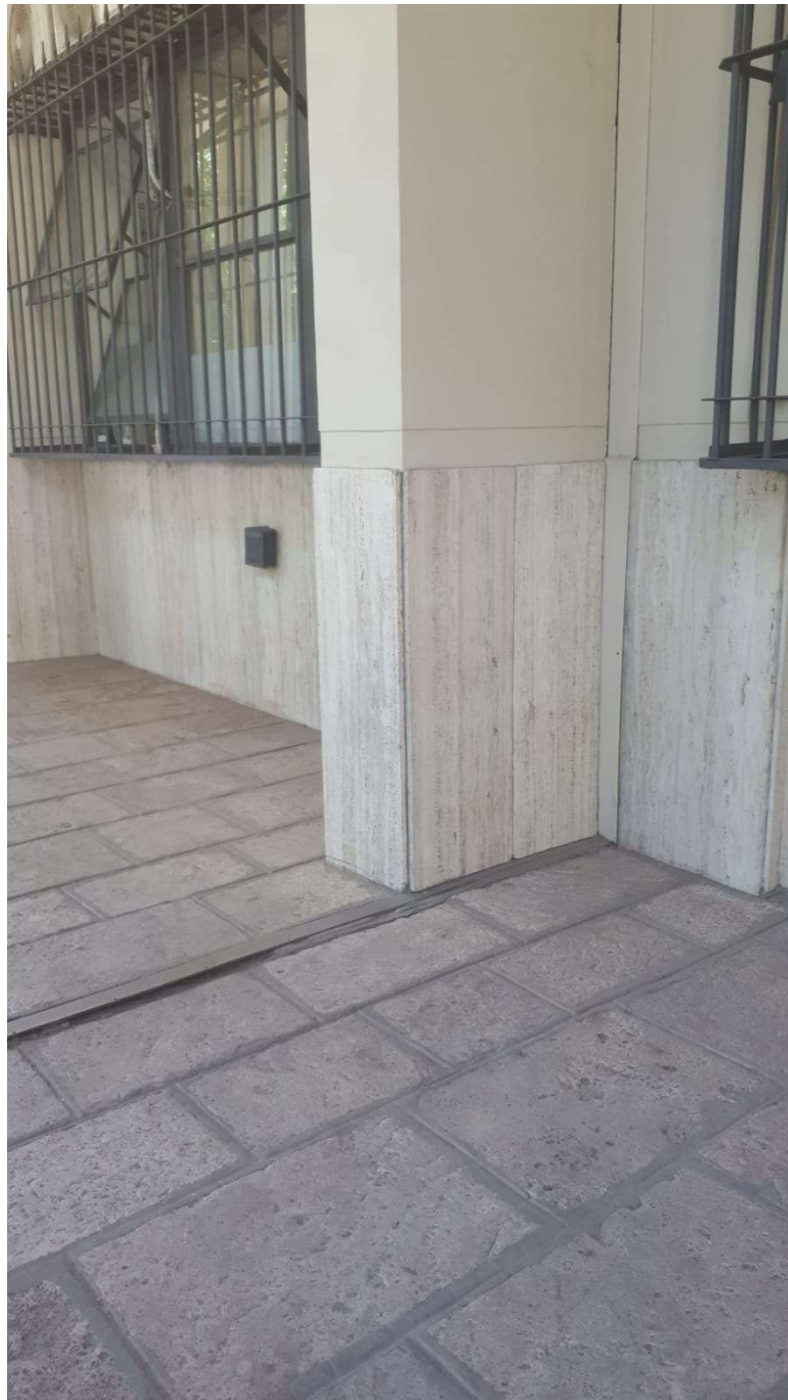
FOTOGRAFÍA 13.-

**Junta Sísmica Horizontal
en Piso de Recova**

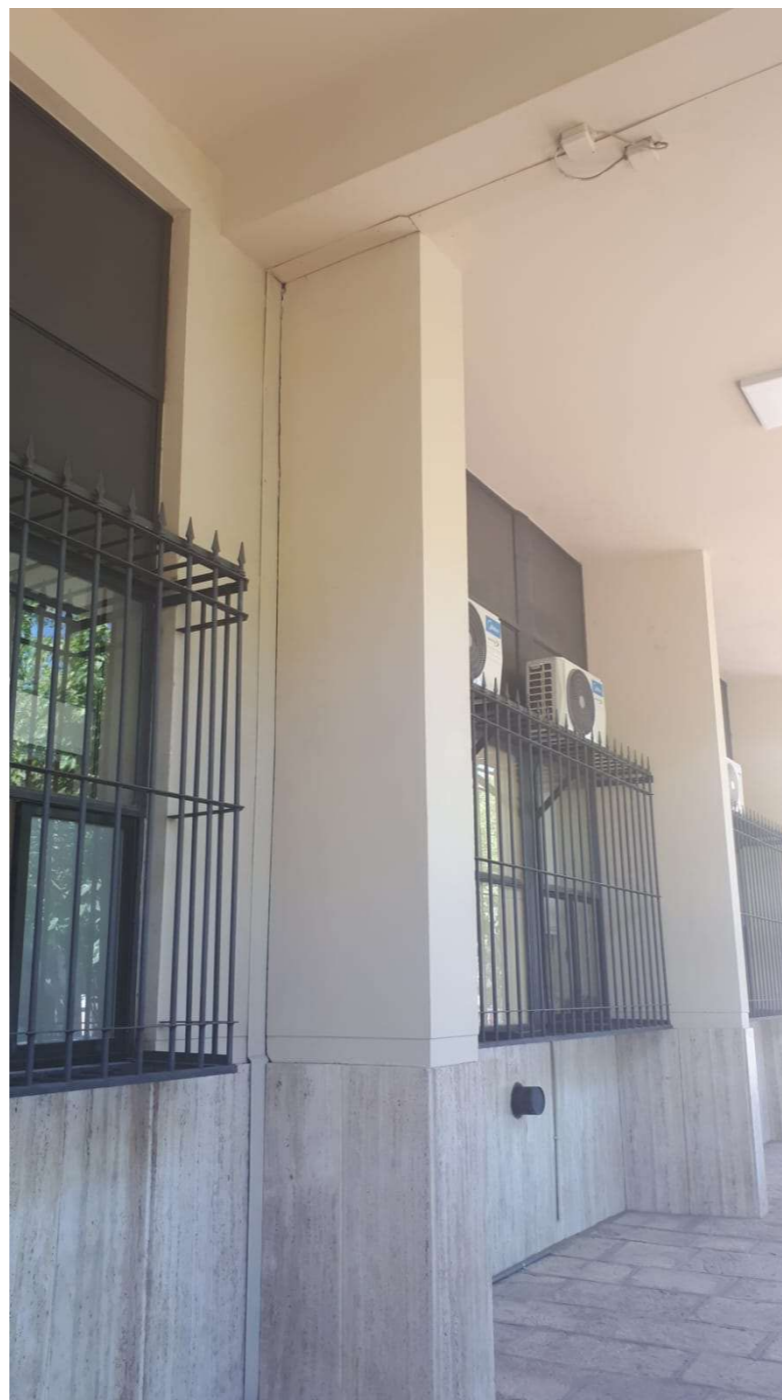
FOTOGRAFÍA 14.-

**Junta Sísmica Horizontal
en Techo de Recova**

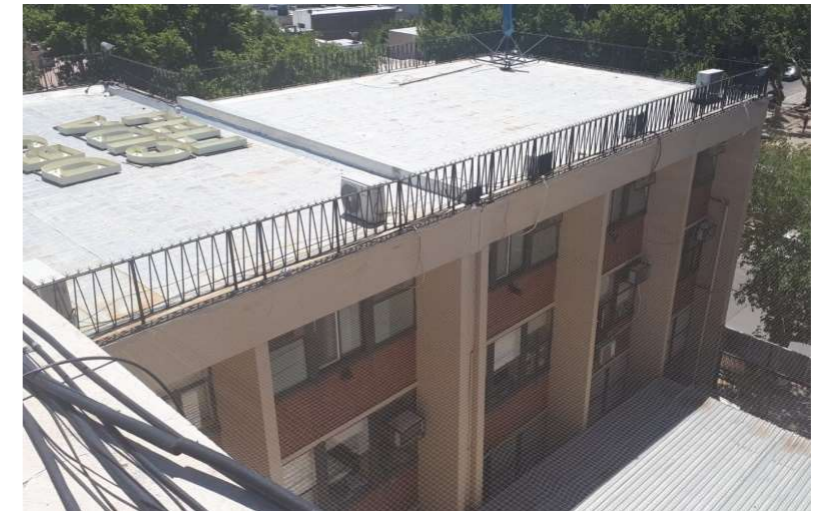
FOTOGRAFÍA 15.-

**Junta Sísmica Horizontal
en Azotea NORTE al Este
a realizar con membrana de PVC-P**

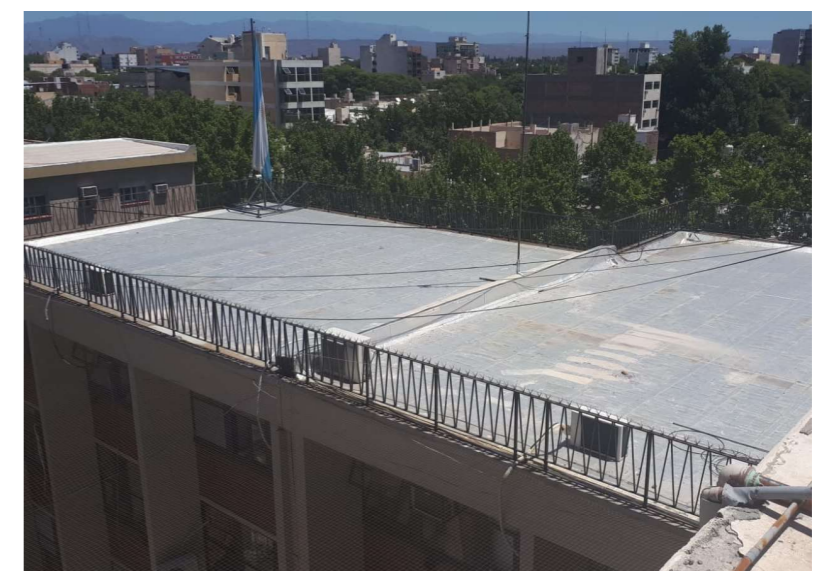
FOTOGRAFÍA 16.-

**Junta Sísmica Horizontal
en Azotea NORTE al Oeste
a realizar con membrana de PVC-P**

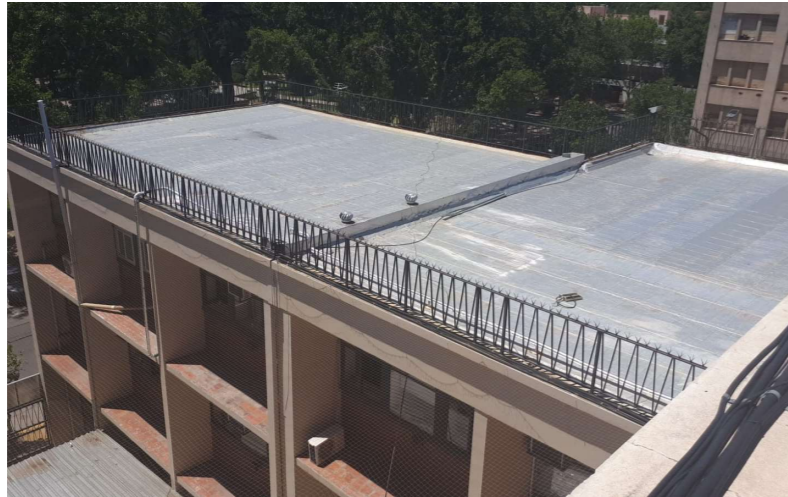
FOTOGRAFÍA 17.-

**Junta Sísmica Horizontal
en Azotea SUR al Este
a realizar con membrana de PVC-P**

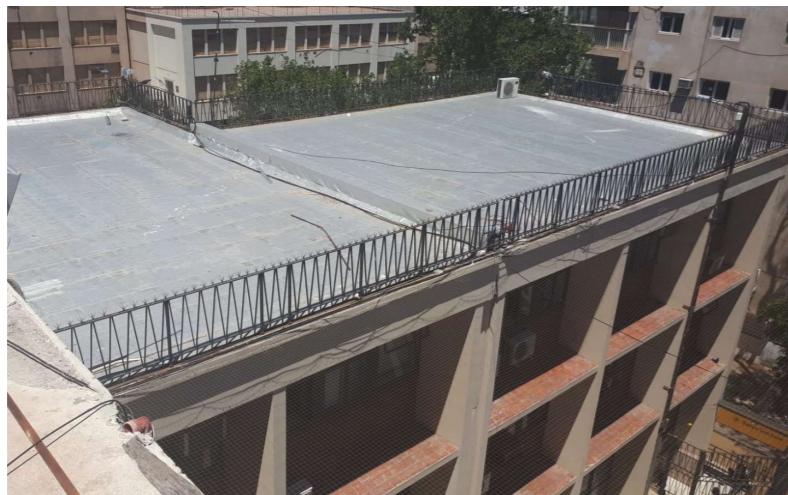
FOTOGRAFÍA 18.-

**Junta Sísmica Horizontal
en Azotea SUR al Oeste
a realizar con membrana de PVC-P**

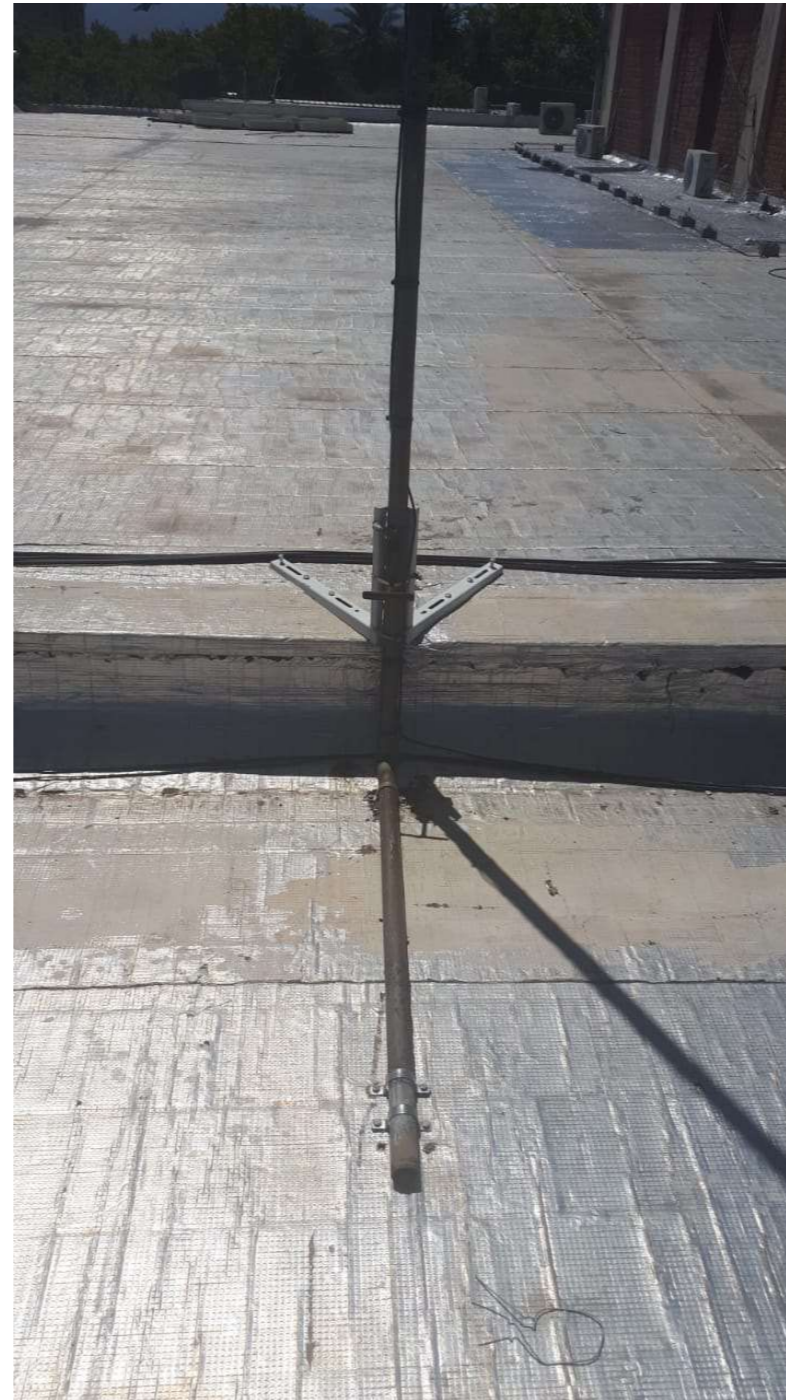
FOTOGRAFÍA 19.-

**Junta Sísmica Horizontal
en Azotea NORTE al Oeste
con mástil de bandera anclado sobre ella.**

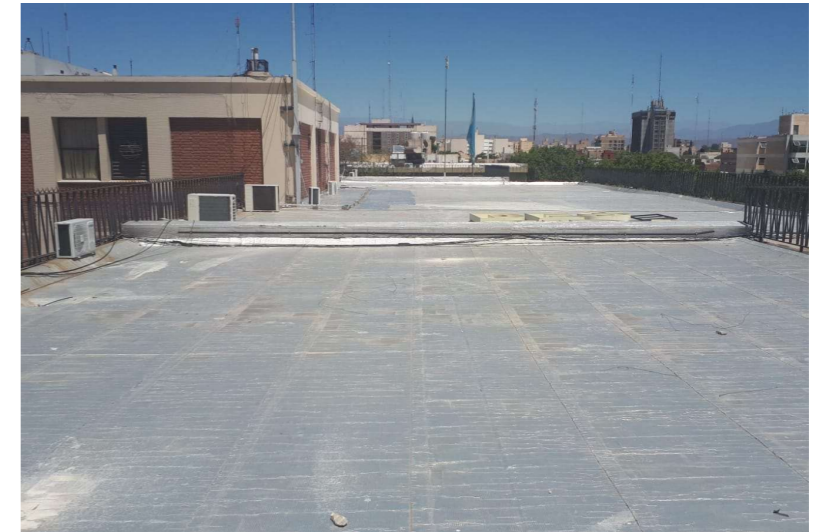
FOTOGRAFÍA 20.-

**Junta Sísmica Horizontal
en Azotea
a realizar con membrana de PVC-P**

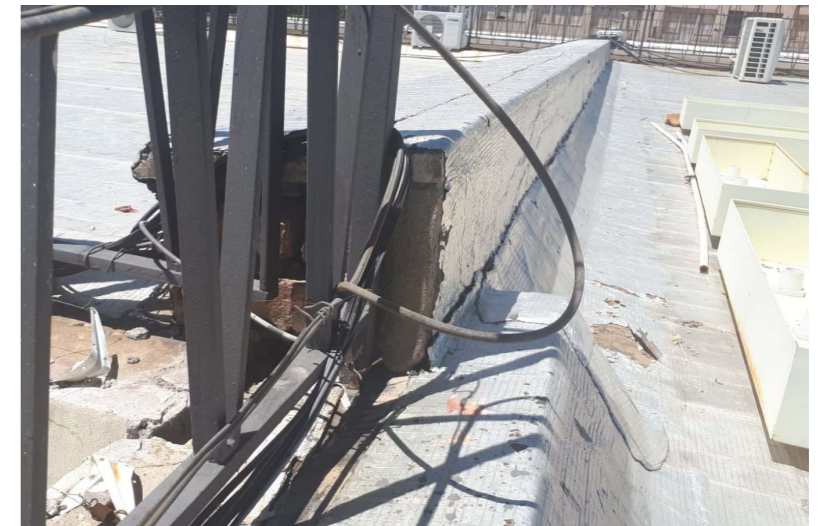
FOTOGRAFÍA 21.-

**Junta Sísmica Horizontal
en Azotea
a realizar con membrana de PVC-P**

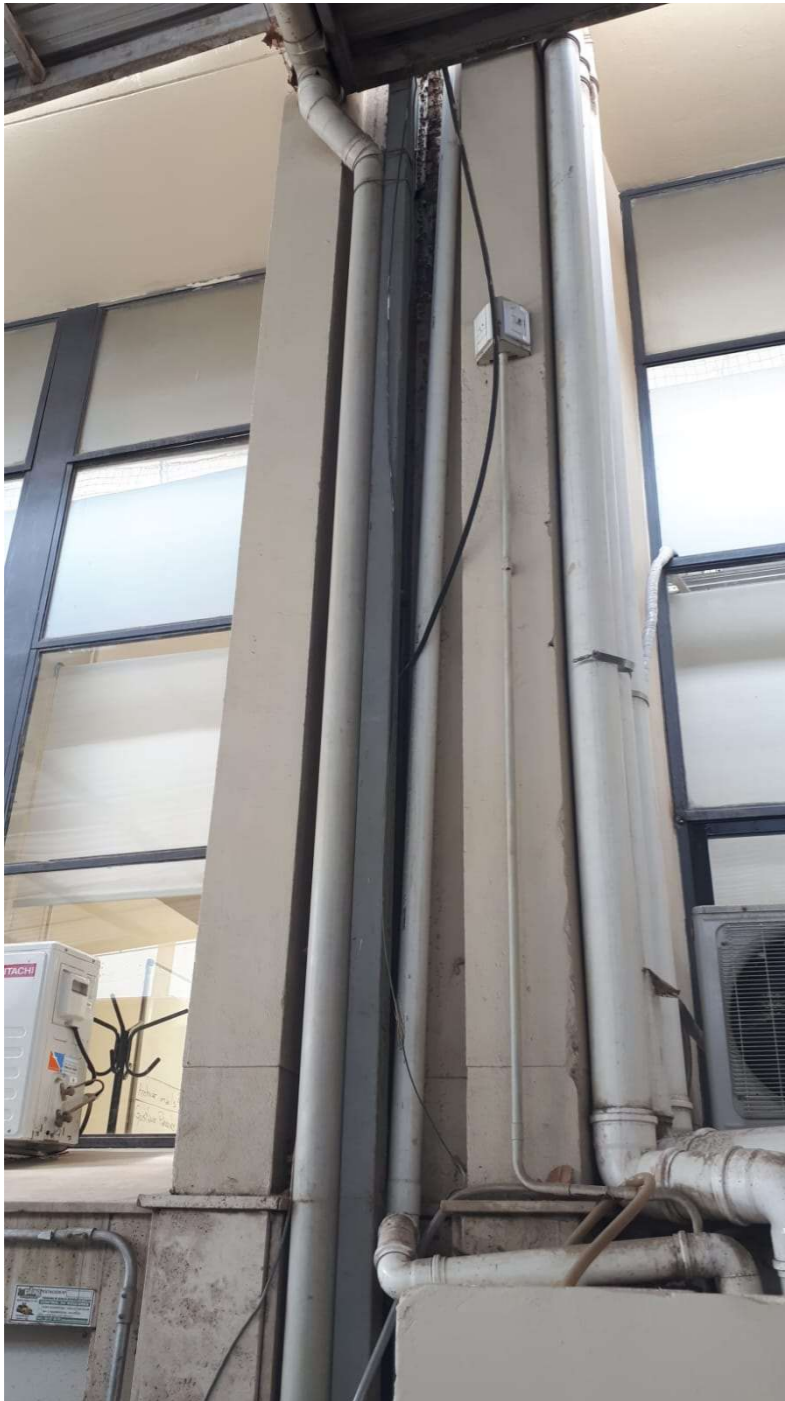
FOTOGRAFÍA 22.-

Junta Sismica Vertical en Patio ESTE al Sur

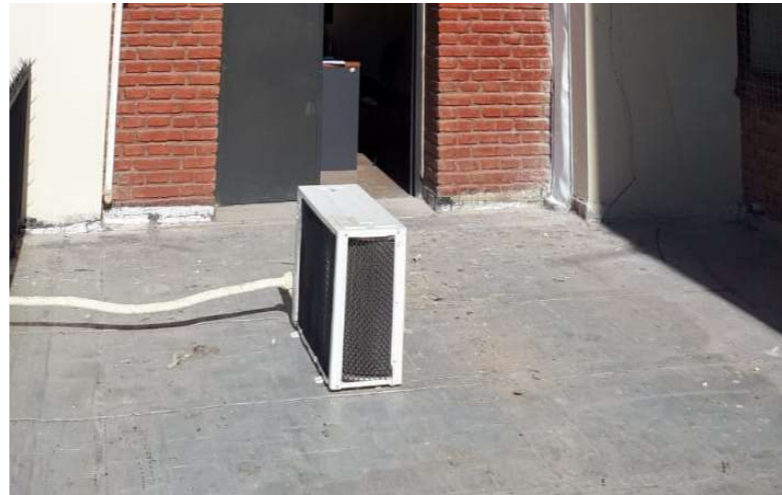
FOTOGRAFÍA 23.-

Terraza SUR-ESTE en primer piso a realizar con membrana líquida

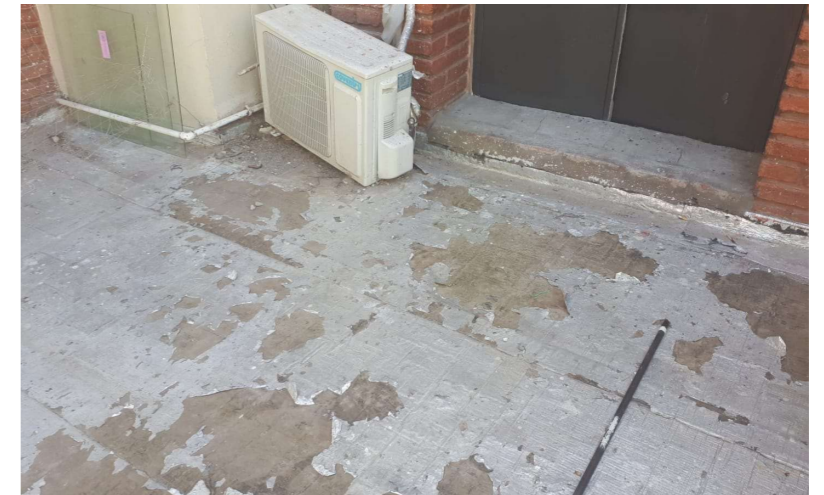
FOTOGRAFÍA 25.-

Terraza SUR-OESTE en primer piso a realizar con membrana líquida

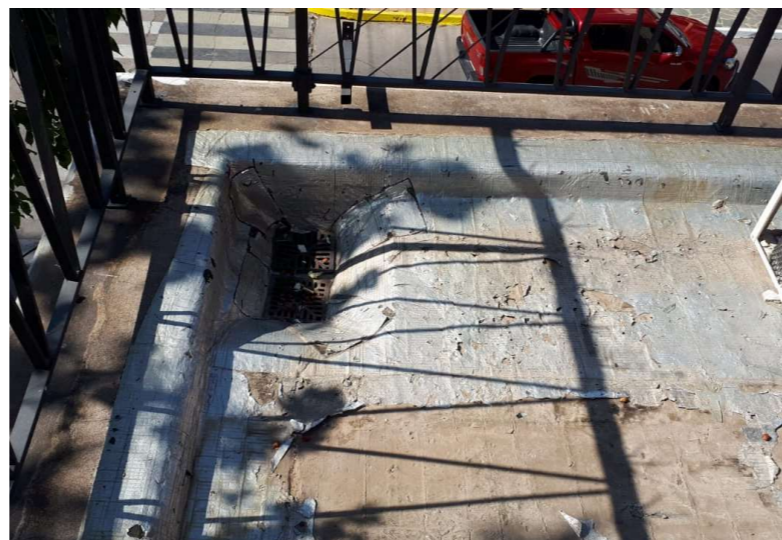
FOTOGRAFÍA 24.-

Terraza SUR-ESTE en primer piso a realizar con membrana líquida

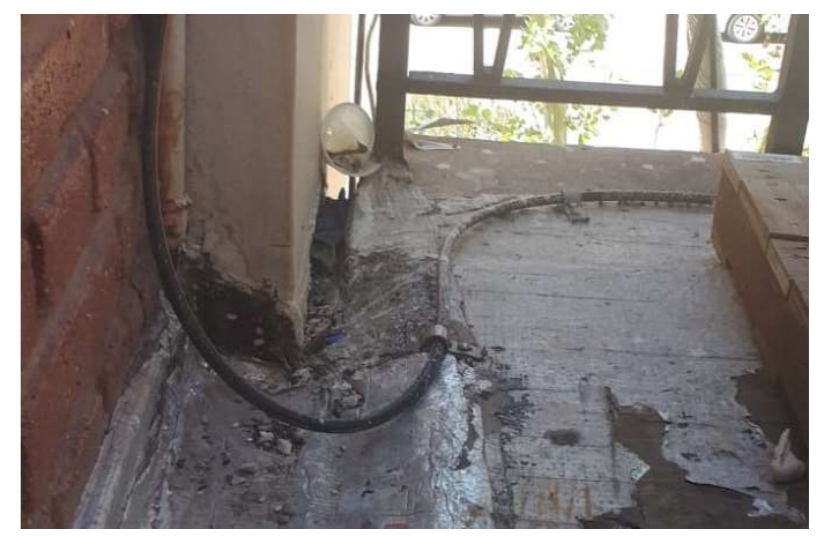
FOTOGRAFÍA 26.-

Terraza SUR-OESTE en primer piso a realizar con membrana líquida

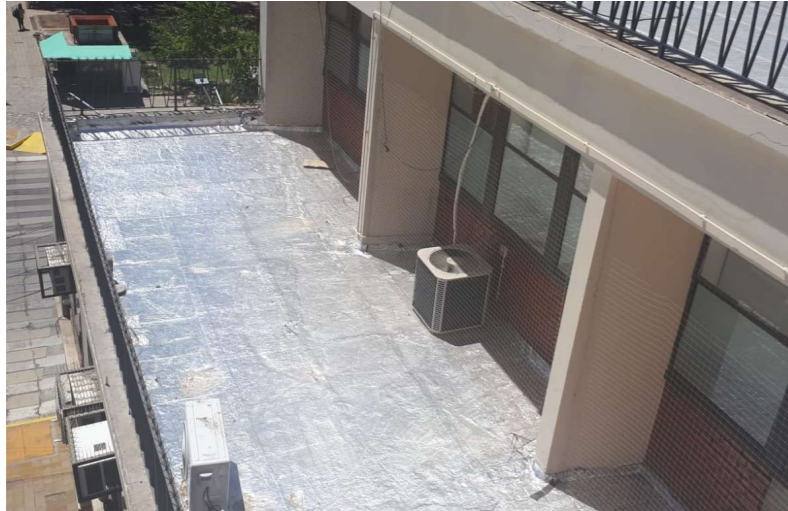
FOTOGRAFÍA 27.-

**Terraza NOR-ESTE en segundo piso,
realización de babetas asfálticas**
