ANEXO FOTOGRAFICO

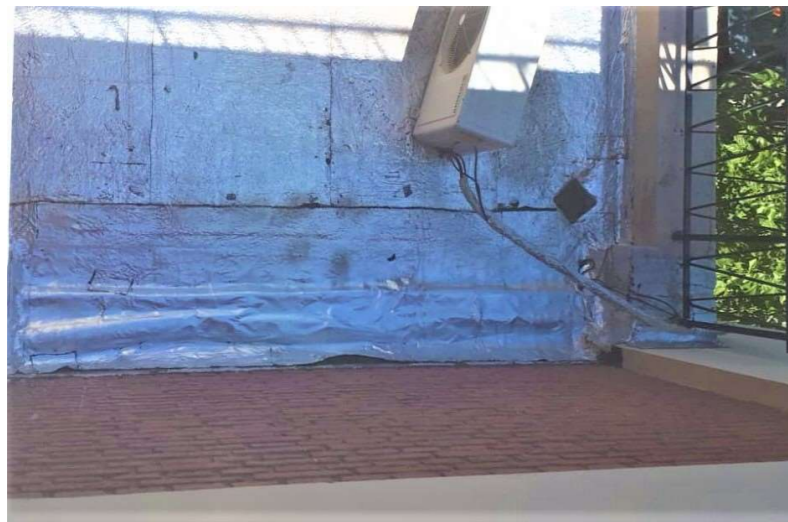
FOTOGRAFÍA 28.-

**Terraza NOR-OESTE en segundo piso,
realización de babetas asfálticas**

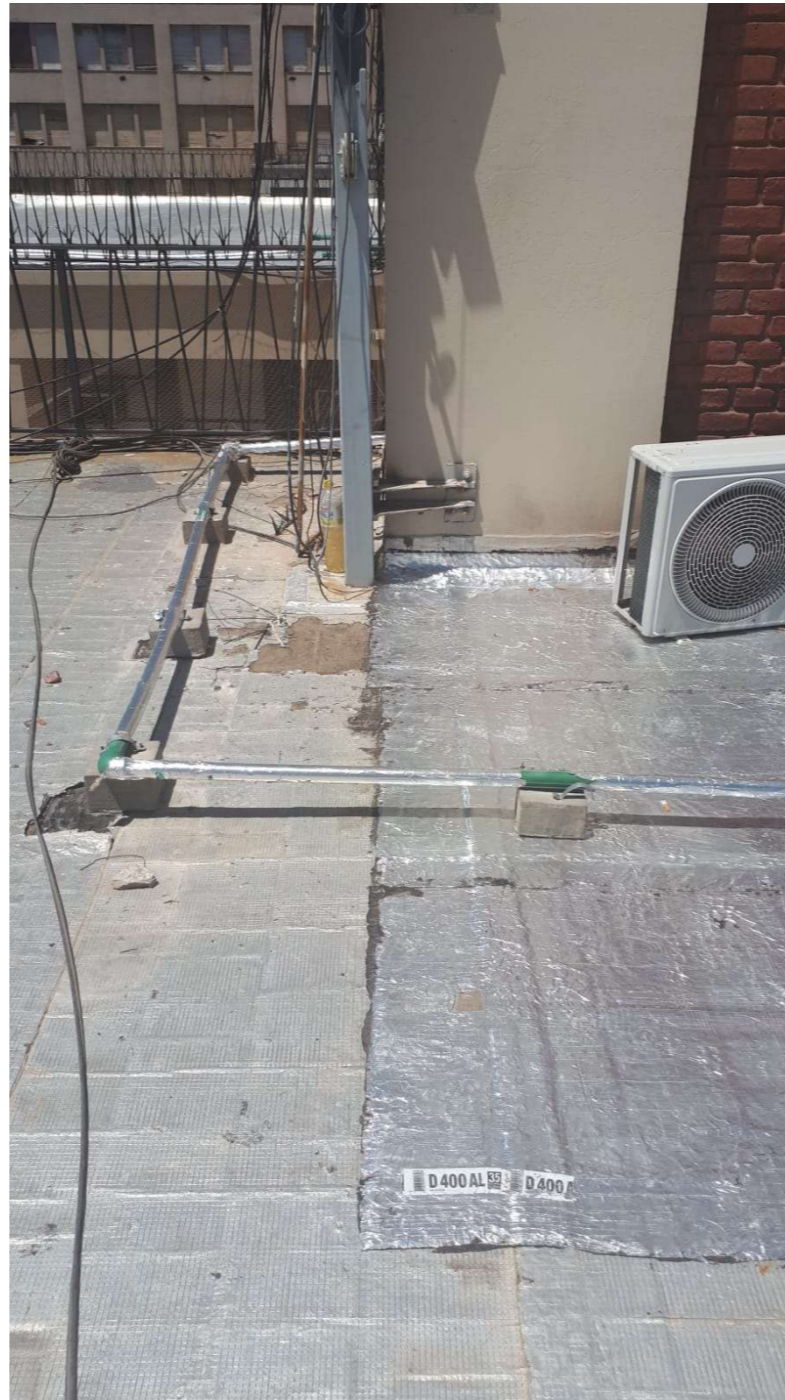
FOTOGRAFÍA 29.-

**AZOTEAS Norte y Sur de la cubierta;
parches varios con membrana asfáltica**

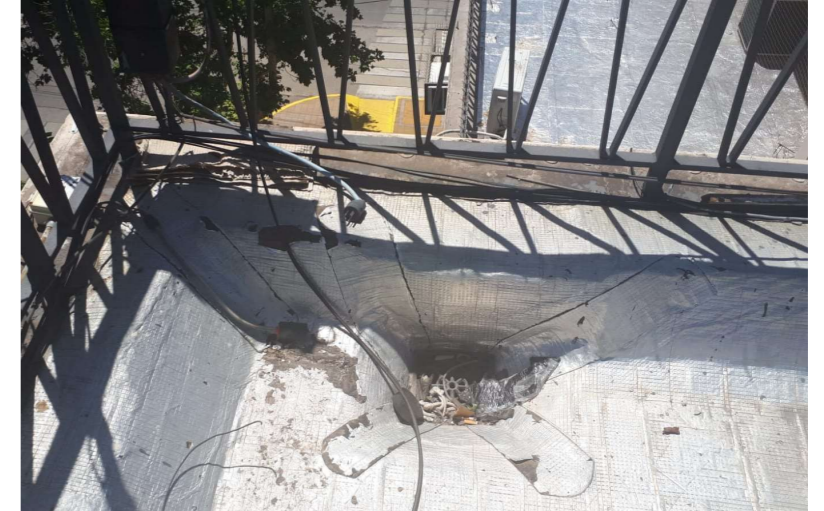
FOTOGRAFÍA 30.-

**AZOTEAS Norte y Sur de la cubierta:
parches varios con membrana asfáltica**

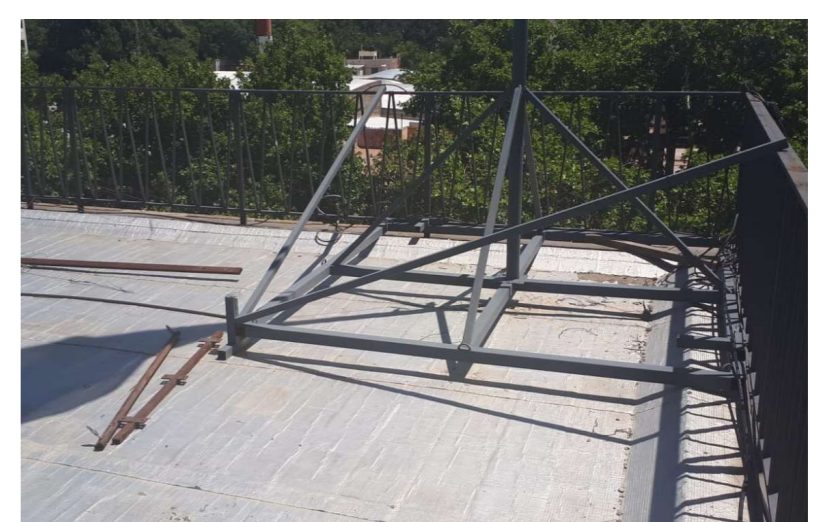
FOTOGRAFÍA 31.-

**AZOTEAS Norte y Sur de la cubierta:
parches varios con membrana asfáltica**

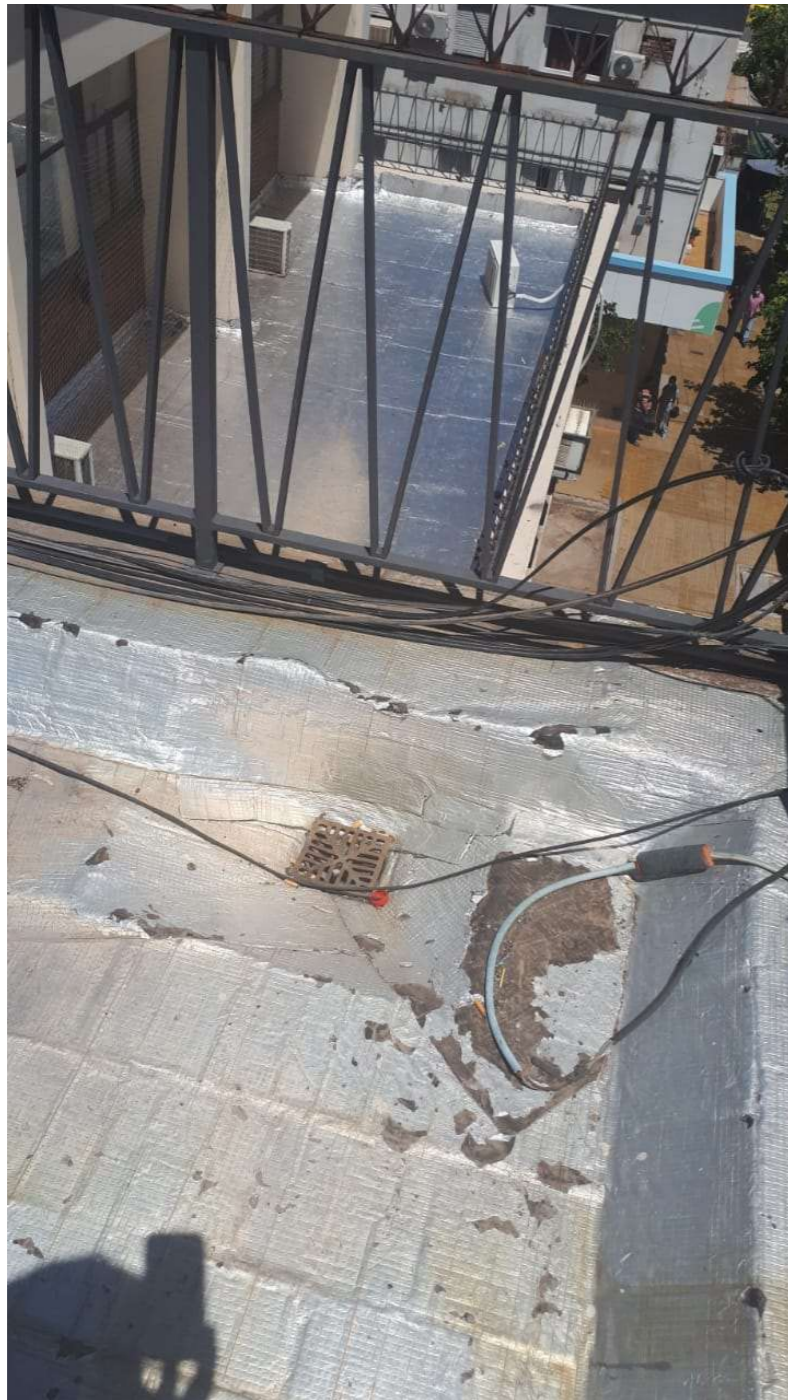
FOTOGRAFÍA 32.-

**AZOTEAS Norte y Sur de la cubierta:
parches varios con membrana asfáltica**

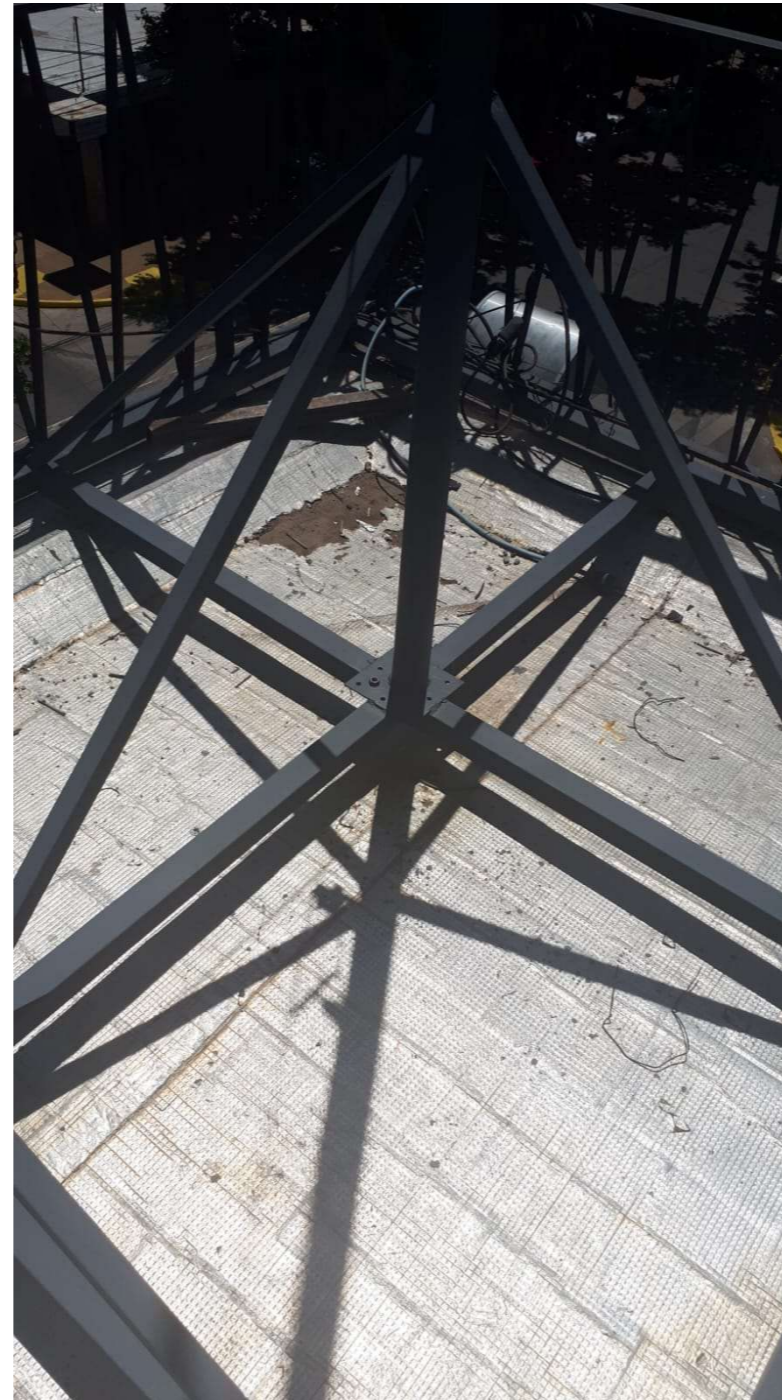
FOTOGRAFÍA 33.-

**AZOTEAS Norte y Sur de la cubierta:
parches varios con membrana asfáltica**

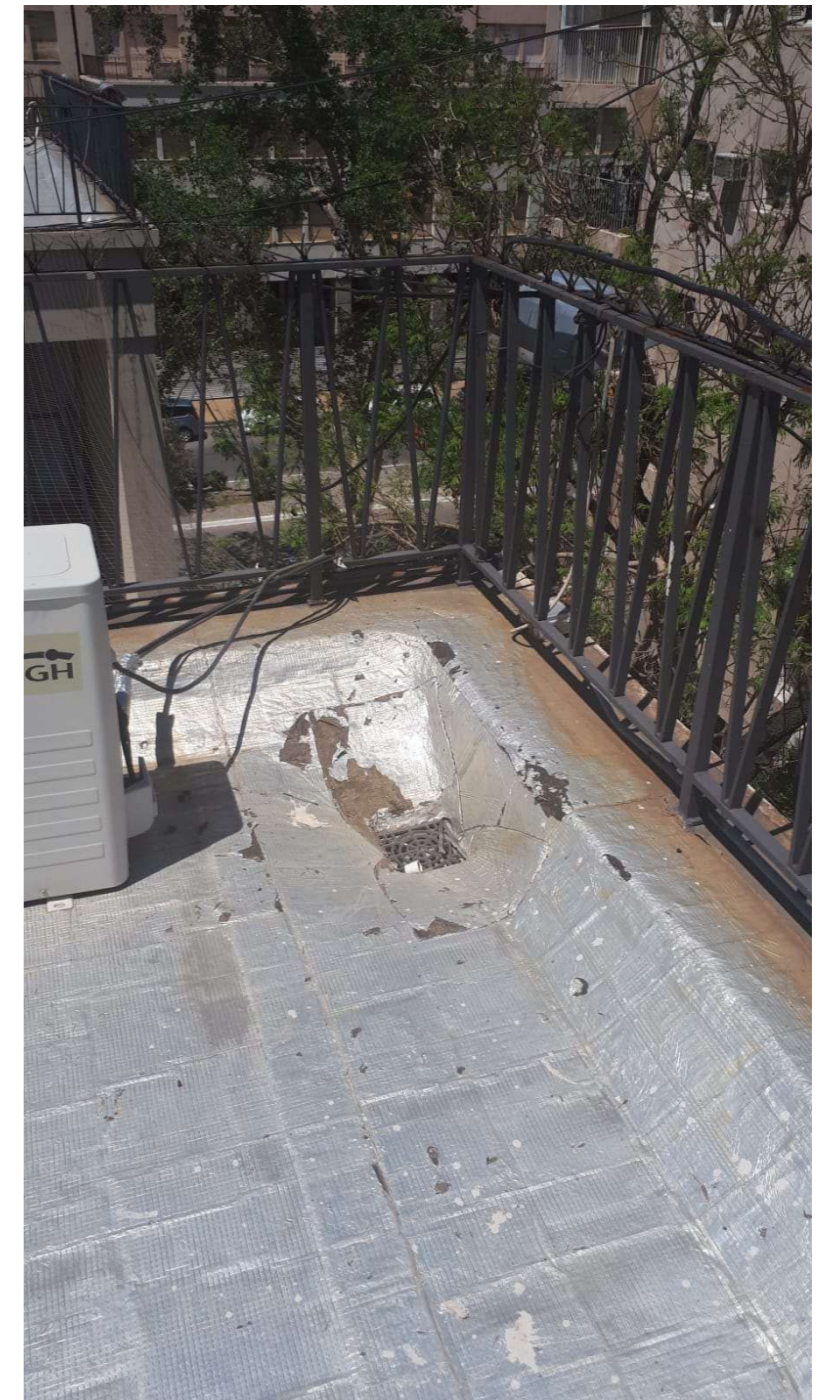
FOTOGRAFÍA 34.-

**AZOTEAS Norte y Sur de la cubierta:
parches varios con membrana asfáltica**

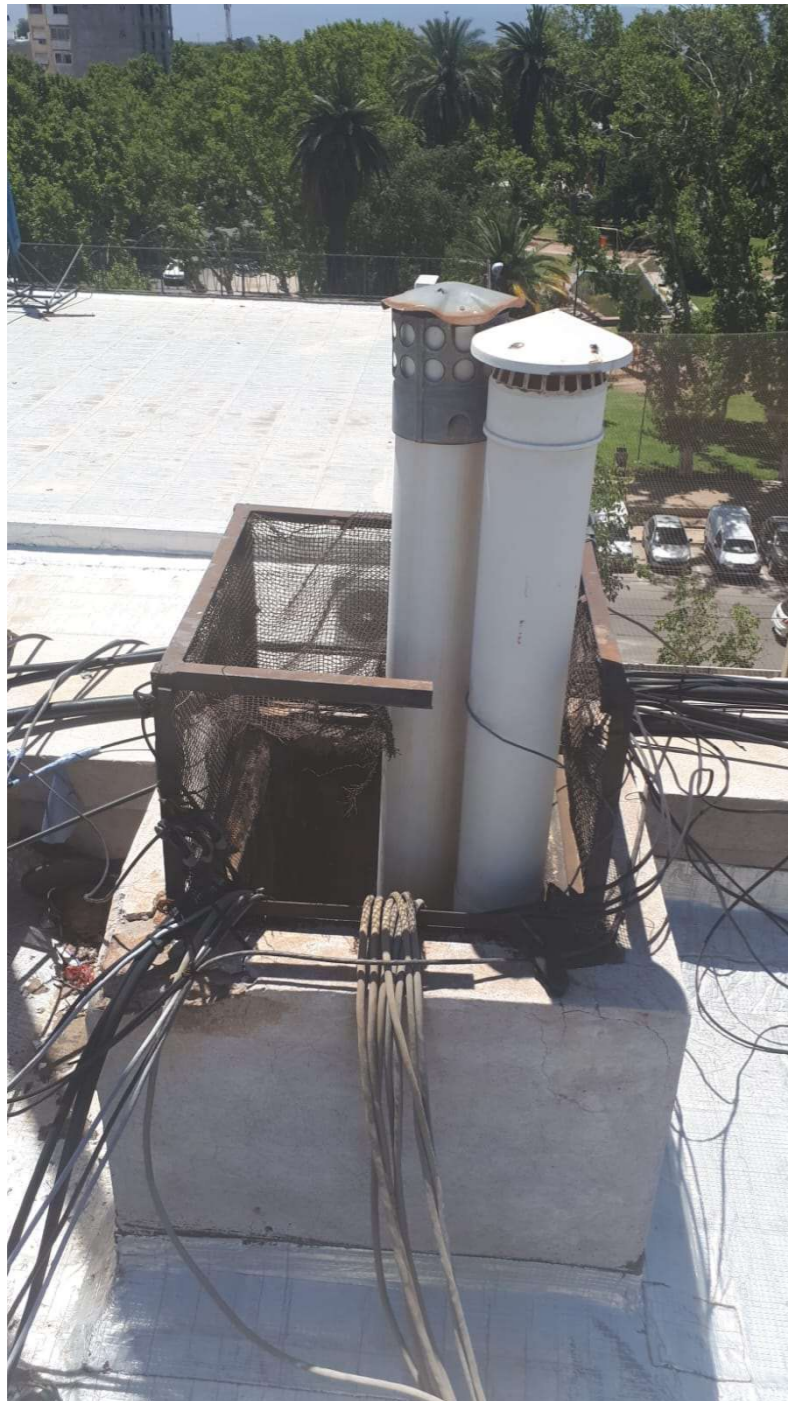
FOTOGRAFÍA 35.-

**CUBIERTA DE TANQUES Y CEREMONIAL:
cierre conductos ventilación**

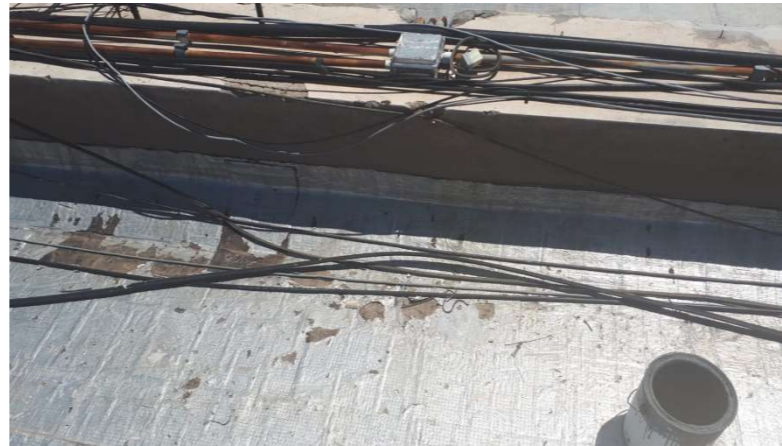
FOTOGRAFÍA 36.-

**CUBIERTA DE TANQUES Y CEREMONIAL:
parches varios con membrana asfáltica**

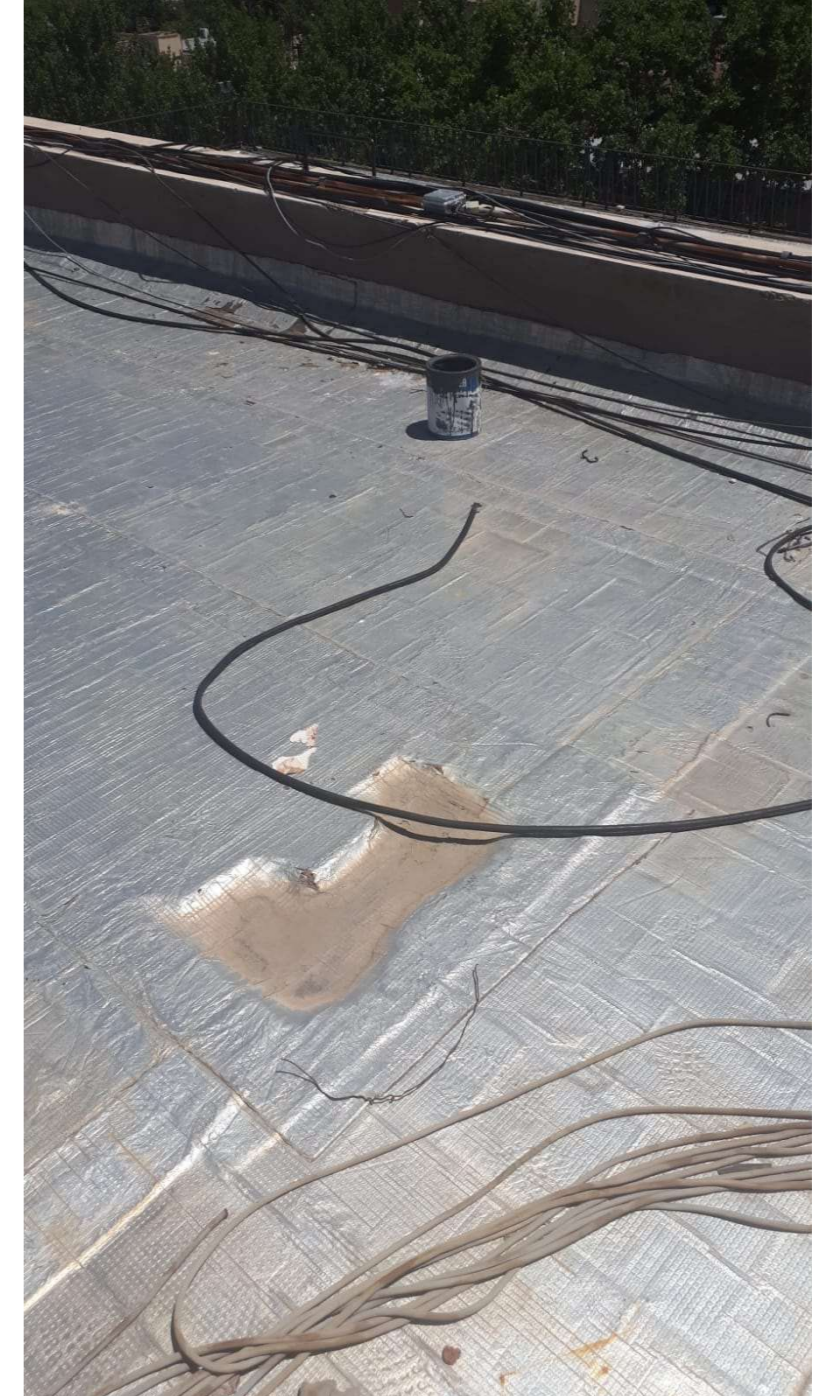
FOTOGRAFÍA 38.-

**CUBIERTA DE TANQUES Y CEREMONIAL:
corrección pendientes**

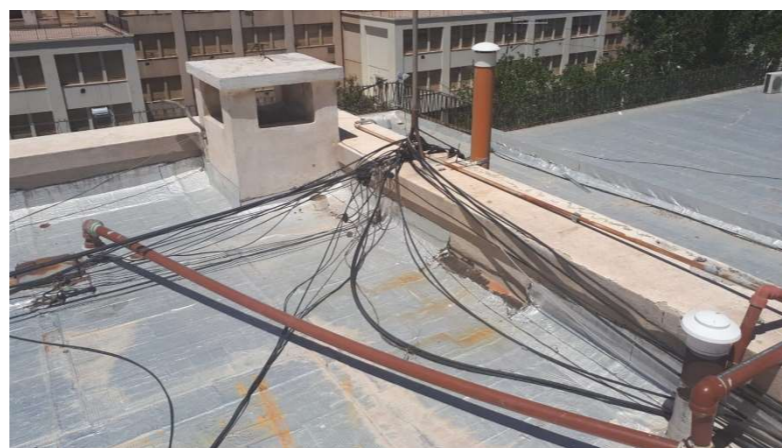
FOTOGRAFÍA 37.-

**CUBIERTA DE TANQUES Y CEREMONIAL:
arreglos varios y babetas**
